อบรมยุวมัคคุเทศก์ โบราณสถานวัดบึง

วันที่ ๑๗-๑๘ กุมภาพันธ์ พ.ศ.๒๕๖๑

อาศรมวัฒนธรรมวลัยลักษณ์ มหาวิทยาลัยวลัยลักษณ์

ข้อมูลโบราณสถานตุมปัง

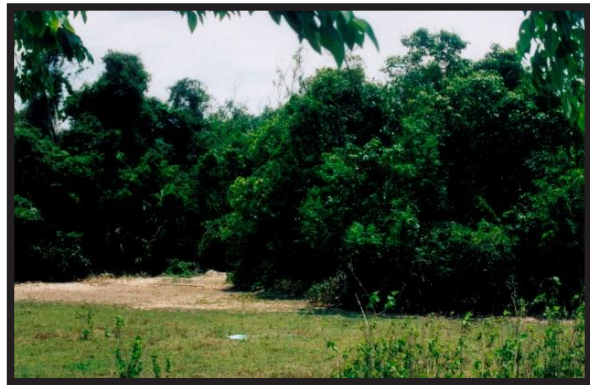
เนินโบราณสถานหมายเลข 1 เป็นเนินดินรูปร่างกลมขนาดใหญ่แต่ความสูงไม่มากนัก ขนาดเส้นผ่าศูนย์กลางประมาณ 15 เมตร ตั้งอยู่ทางทิศตะวันตกเฉียงใต้ สภาพของเนินมีเพียงร่องรอยของกำแพงทางทิศตะวันตกเล็กน้อย และพบแนวอิฐใต้ต้นยางใหญ่ด้านตะวันออก เรียงเป็นรูปสี่เหลี่ยมจัตุรัสเมื่อสอบถามจากชาวบ้านทราบว่าเกิดจากการเรียงโดยชาวบ้าน

ในสมัยหลังเพื่อเป็นฐานประดิษฐานชิ้นส่วนรูปเคารพซึ่งแต่แรกเชื่อว่าเป็นส่วนท่อนล่างของพระนารายณ์ (ปัจจุบันเก็บรักษาไว้ที่พิพิธภัณฑสถานแห่งชาติ นครศรีธรรมราช) คันดินล้อมรอบโบราณสถานมีขนาดประมาณ 20 x 20 เมตร กว้างประมาณ 1 เมตร คันดินทางทิศเหนือใช้ร่วมกับโบราณสถานหมายเลข 2

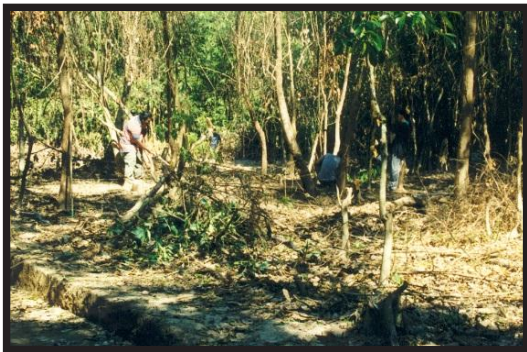
เนินโบราณสถานหมายเลข 2 มีรูปร่างเป็นเนินดินรูปวงกลมขนาดใหญ่ ค่อนข้างสูง ขนาดเส้นผ่านศูนย์กลางประมาณ 15 เมตร ตั้งอยู่ทางทิศตะวันตกเฉียงเหนือ สภาพของเนินมีร่องรอยหลุมลึกขอบขุดขนาดใหญ่ บริเวณกลางเนิน ทางทิศตะวันออกของเนินพบกองอิฐจำนวนมากกองอยู่ในลักษณะไม่เป็นระเบียบอาจเกิดจากอิฐในหลุมลึกขอบขุดภายในเนินโบราณสถาน

ที่ถูกขุดนำมากองไว้ด้านนอก บนยอดมีต้นไม้และจอมปลวกขึ้นปกคลุม คันดินล้อมรอบมีขนาด 20 x 20 เมตร กว้างประมาณ 1 เมตร คันดินทางทิศใต้ใช้ร่วมกับโบราณสถานหมายเลข 1 (คันดินทางทิศใต้ของโบราณสถานหมายเลข 2 คือ คันดินทิศเหนือของโบราณสถานหมายเลข 2)

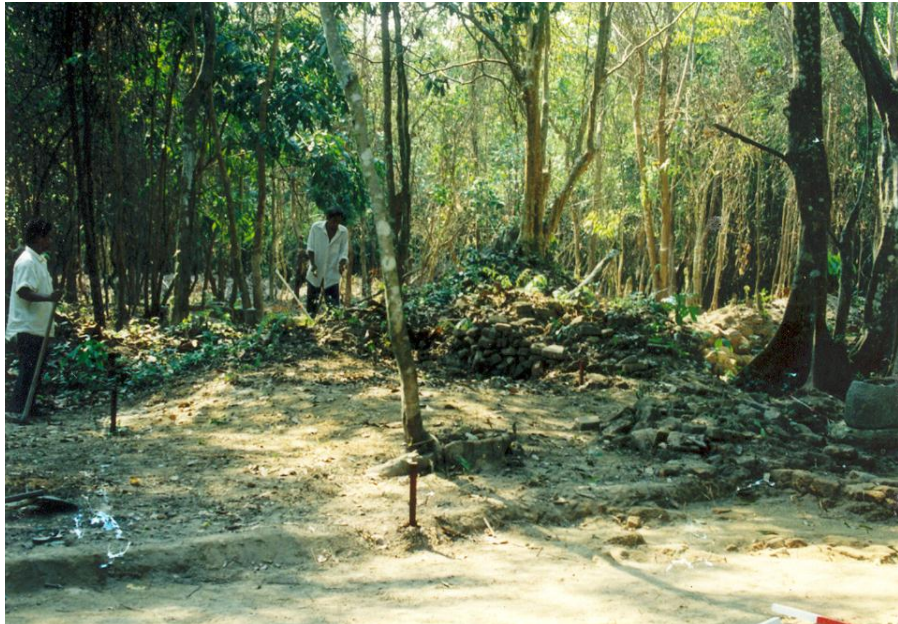
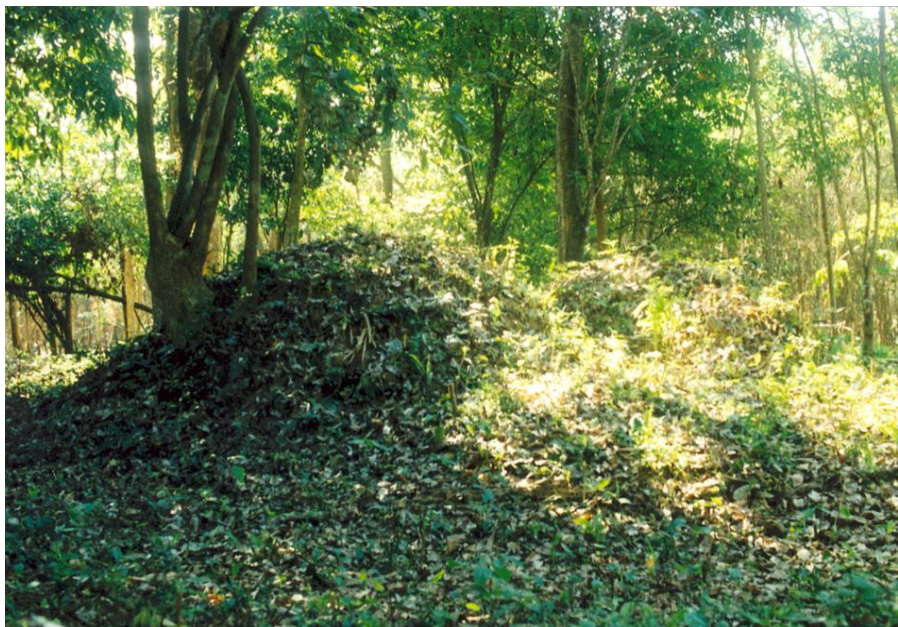
รูปที่ 5 - 6 โบราณสถานหมายเลข 2 - 3

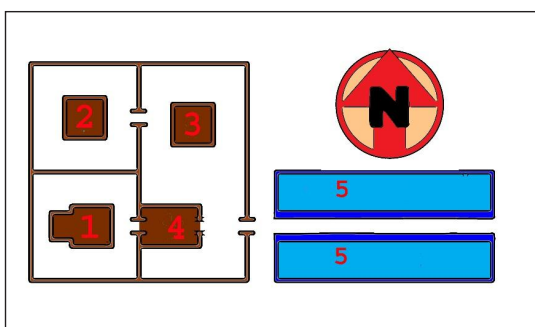
ผังบริเวณโบราณสถานตุมปังหมายเลข 1 - 4 คือ
โบราณสถานหมายเลข 5 คือ สระน้ำ

การขุดค้นทางโบราณคดีเป็นพื้นที่กว้าง ในแหล่งโบราณคดีตุมปังได้พบอาคารสิ่งก่อสร้างทั้งหมด 4 หลัง ซึ่งมีรูปแบบการก่อสร้างที่แตกต่างกัน และมีร่องรอยที่ทำให้สันนิษฐานว่าน่าจะเป็นการก่อสร้างที่ต่างสมัยกัน นอกจากนั้นสภาพของโบราณสถานที่ยังพบมีความทรุดโทรมและเสื่อมสภาพต่างกันด้วย ซึ่งเกิดจากปัจจัยทั้งทางด้านธรรมชาติ วัสดุที่ใช้ก่อสร้างและการรบกวนของมนุษย์ ทำให้การสันนิษฐานรูปร่างของอาคารบางหลังทำได้ยาก โบราณสถานที่ยังพบมีดังต่อไปนี้

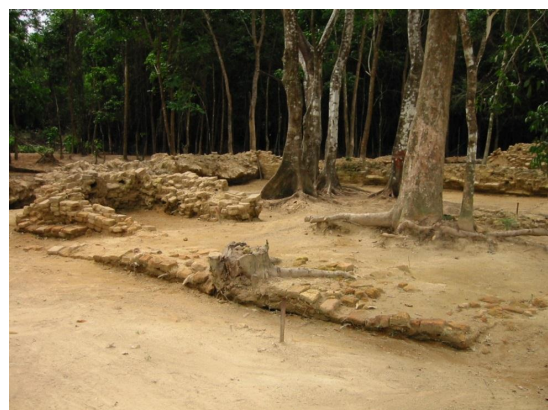
รูปที่ 9 โบราณสถานหมายเลข 1

2.1 โบราณสถานหมายเลข 1 เป็นสิ่งก่อสร้างสมัยแรกสุดของแหล่งโบราณคดี รูปแบบอาคารเป็นอาคารก่อด้วยอิฐมีแผนผังสี่เหลี่ยมจัตุรัสขนาด 3.30 x 3.30 เมตร ภายในมีห้องคูหา ขนาดประมาณ 2.50 x 1.60 เมตร ประกอบด้วยผนัง 3 ด้าน ส่วนทางทิศตะวันออกเป็นทางเข้า ไม่พบพื้นห้องภายในอาคารซึ่งอาจถูกทำลายจากการลักลอบขุดหาสิ่งมีค่า จากรูปร่างของอาคารมีรูปแบบคล้ายเทวสถานในศาสนา

พราหมณ์โดยสามารถเปรียบเทียบได้กับ โบราณสถานฐานพระสยามซึ่งตั้งอยู่ในเขต อำเภอ เมือง จังหวัดนครศรีธรรมราช

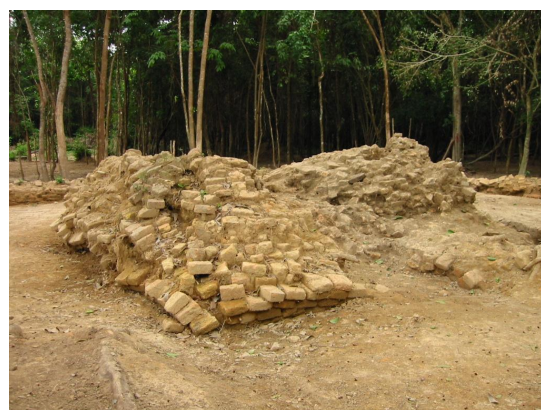
รูปที่ 10 โบราณสถานหมายเลข 2

ส่วนฐานอาคารที่เป็นรูปสี่เหลี่ยมจัตุรัส ฐานของ อาคารหลังนี้ปรากฏรูปแบบการก่ออิฐเฉพาะ ด้านทิศใต้ ประกอบด้วยชั้นฐานเชิง ถัดขึ้นมา มีชั้นฐานบัว แต่ส่วนบนจากนี้ไปกลมลงมาจนหมด อาคารด้านบนมีร่องรอยการลักลอบขุด หลังจาก ขุดตรวจดูภายในอาคารแล้วไม่พบแนวอิฐด้านใน จึงยังไม่สามารถสันนิษฐานรูปร่างได้แน่ชัด ส่วนอาคารทางทิศเหนือ ไม่เหลือแม้แต่ผนังอาคาร ส่วนนอก

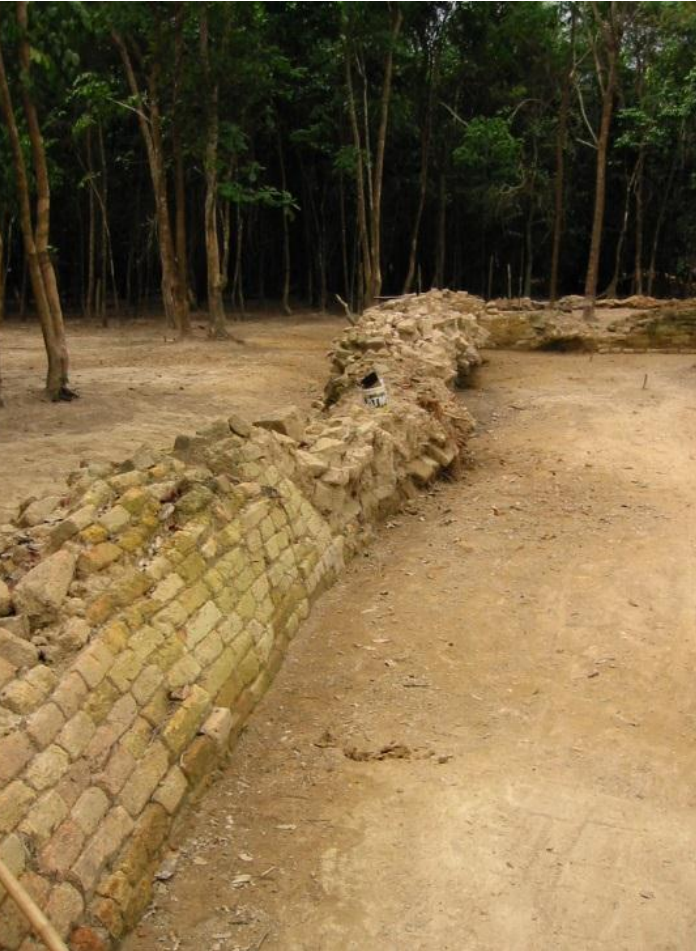
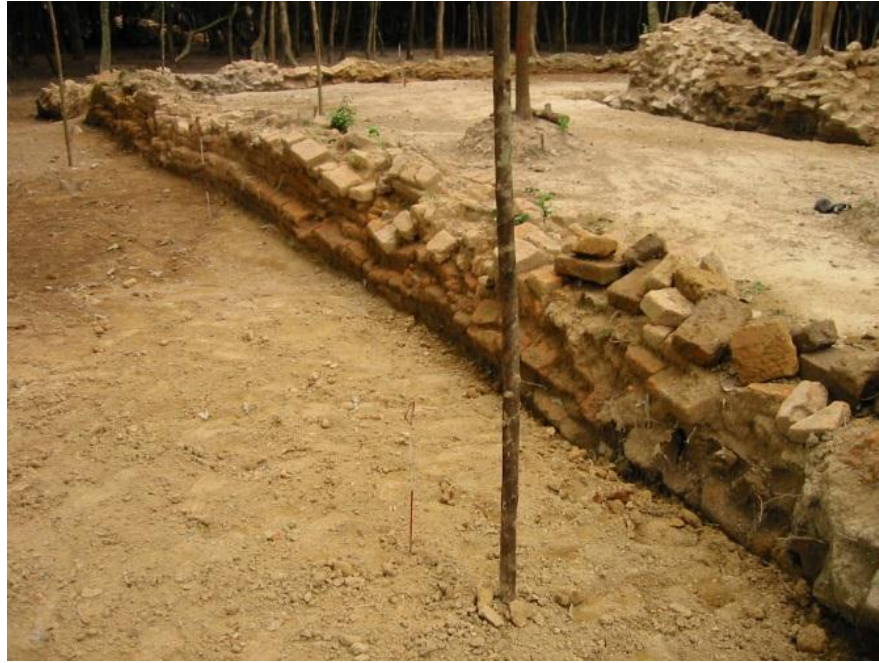
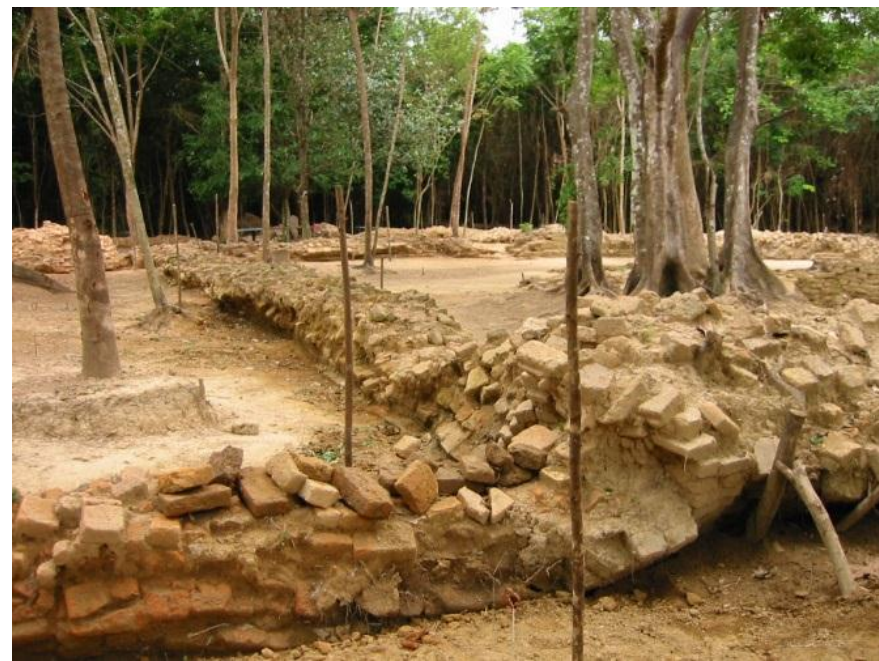
สมัยสุดท้ายคือ กำแพงแก้วรอบ โบราณสถานหมายเลข 3 ซึ่งมีขนาดใหญ่กว่ากำแพงแก้วรอบ โบราณสถานอีกสองหลังกว่าเท่าตัว โดยกำแพงแก้วเดิมมีความกว้างประมาณ 1 เมตร ส่วนกำแพงแก้วในสมัยสุดท้ายนี้มีขนาดประมาณ 1.5 - 2.0 เมตร ทั้งนี้มีร่องรอยของการก่อกำแพงซ้อนหรือเพิ่มขนาดของกำแพงเข้าไปอีกที่บริเวณ

รูปที่ 13-16 แนวกำแพงแก้วของอาคารหมายเลข 1 - 4

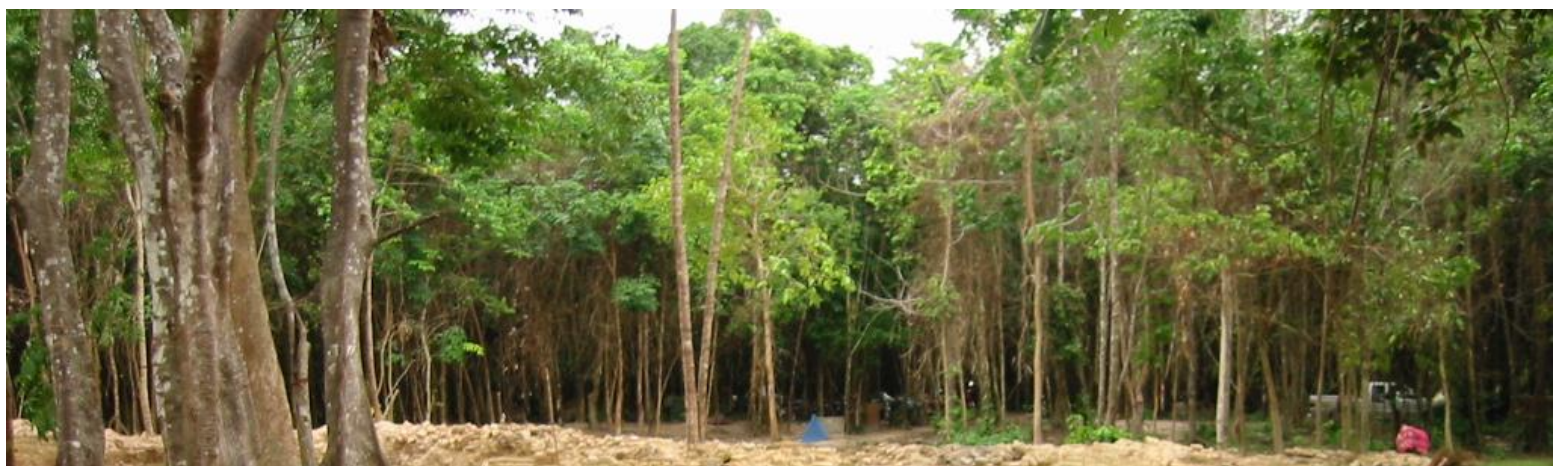
กำแพงแก้วทิศใต้ของ โบราณสถานหมายเลข 3 ตรงบริเวณรอยต่อที่ต่อกับกำแพงแก้วทิศใต้ของ โบราณสถานหมายเลข 1 โดยบริเวณช่วงกลางของกำแพงจะเห็นแนวกำแพงแก้วเดิมเรียงตัวต่อเนื่อง อย่างชัดเจน และกำแพงส่วนที่ก่อเพื่อเพิ่มขนาดของกำแพงซึ่งอยู่ด้านในนั้นเมื่อขุดตรวจฐานราก กลับพบว่าอยู่ลึกลงไปเพียงเล็กน้อยซึ่งตื้นกว่าฐานรากที่เป็นแนวกำแพงเดิม

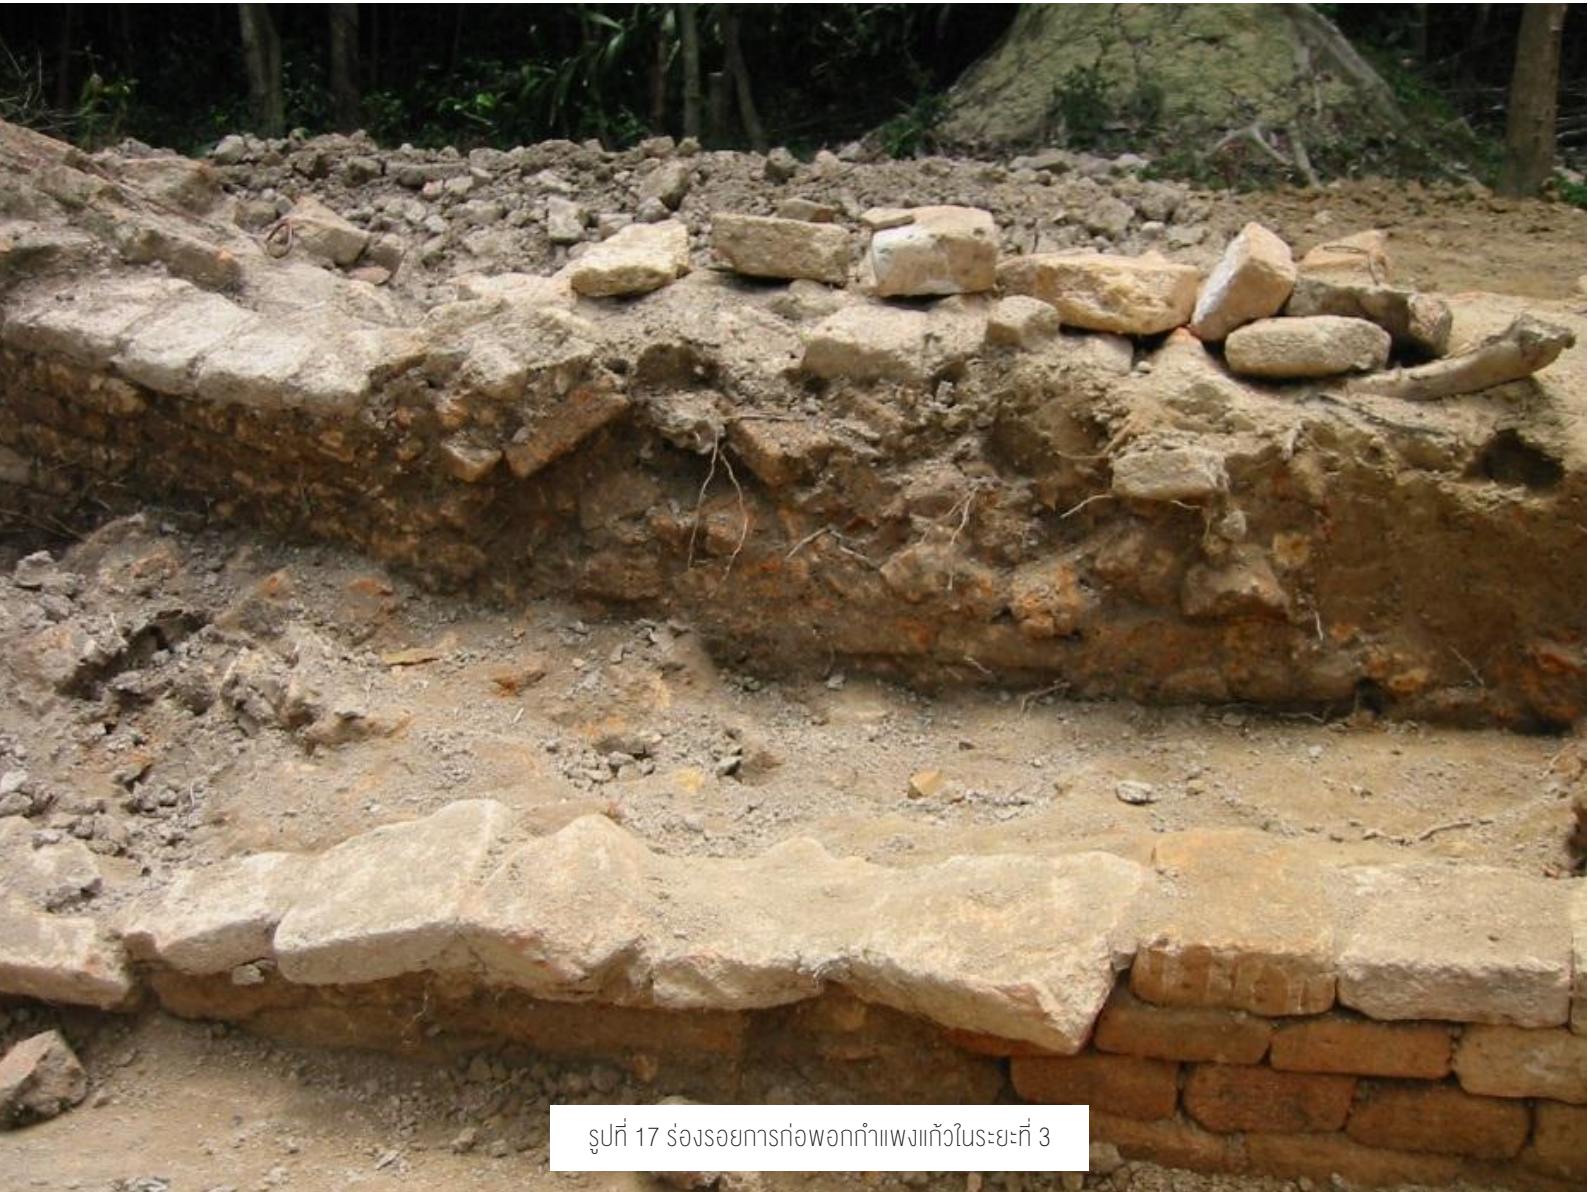
รูปที่ 17 ร่องรอยการก่อพอกกำแพงแก้วในระยะที่ 3

ภายหลังการขุดแต่งเมื่อทำการบันทึกข้อมูลต่าง ๆ เป็นที่เรียบร้อยแล้วจึงได้นำทรายมากลบ บริเวณฐานรากของทั้งอาคารโบราณสถานและกำแพงแก้วบางส่วนไว้ เพื่อเสริมความมั่นคงเป็นการชั่วคราว ก่อนที่จะมีการวางแผนเพื่อสร้างแบบอนุรักษ์โบราณสถานต่อไป

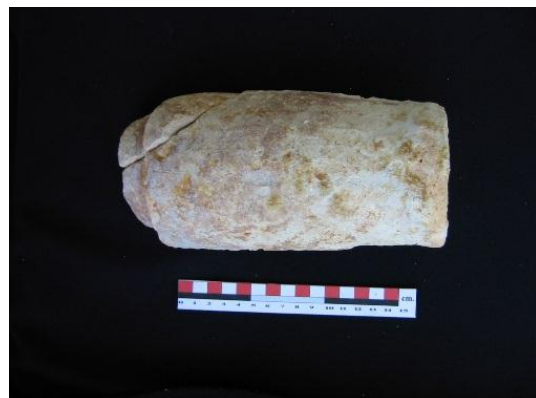
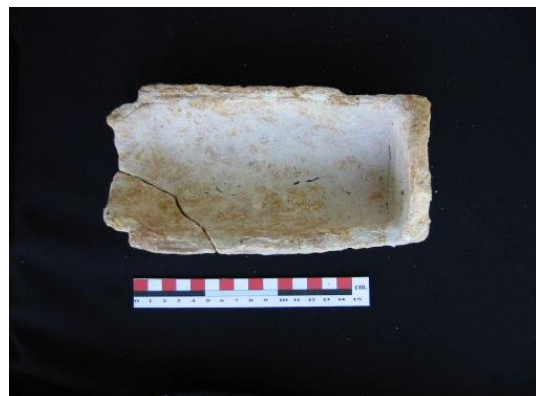
กระเบื้องที่พบมี 2 ประเภท คือ กระเบื้องกาบ (กระเบื้องกาบกล้วย) รูปทรงเป็นทรงกระบอกผ่าครึ่ง หน้าที่ใช้งานน่าจะใช้ครอบสันหลังคา มากกว่าใช้มุงหลังคาส่วนอื่น บางชิ้นพบการทำลวดลายที่ปลายด้านหนึ่งคล้ายเป็นกระเบื้องเชิงชาย พบชิ้นสมบูรณ์ที่เป็นกระเบื้องเชิงชาย

รูปที่ 18 - 19 ชิ้นส่วนกระเบื้องมุงหลังคา

ด้วยเพียงชั้นเดียว และกระเบื้องอีกประเภทเป็นกระเบื้องเรียบ น่าเสียดายว่าไม่พบกระเบื้องเรียบที่มีสภาพสมบูรณ์เลย แต่ในระหว่างขุดแต่งพบกระเบื้องเรียบขนาดใหญ่แต่อยู่ในลักษณะที่เกือบสมบูรณ์ มีขนาดค่อนข้างใหญ่ เป็นที่น่าสังเกตว่าลักษณะเนื้อดินของกระเบื้องทั้ง 2 ประเภทมีความแตกต่างอย่างเห็นได้ชัดคือ กระเบื้องกาบูนั้นเนื้อกระเบื้องจะค่อนข้างเบาคล้ายชั้นตอนในการเผาใช้อุณหภูมิต่ำ ทำให้เนื้อดินไม่แกร่งและผุง่าย ส่วนกระเบื้องเรียบเนื้อดินจะแกร่งและหนักกว่ากระเบื้องกาบูน

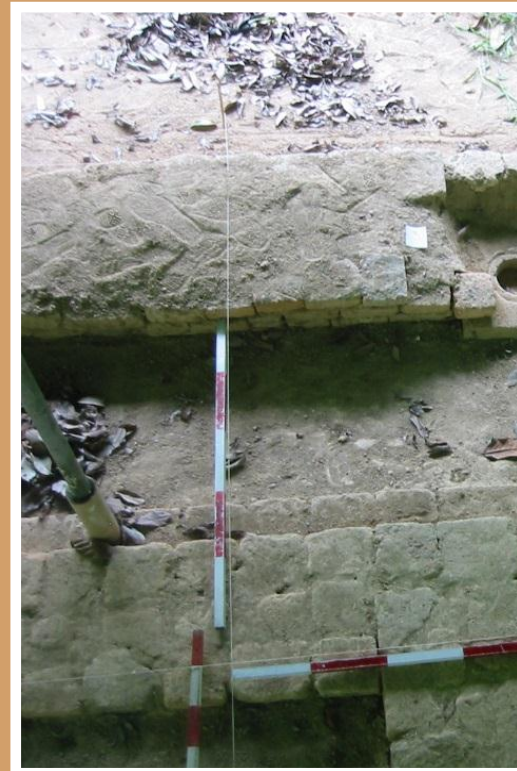
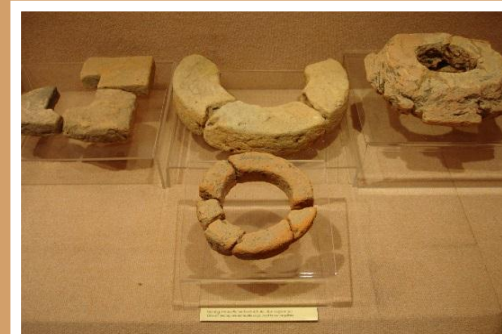
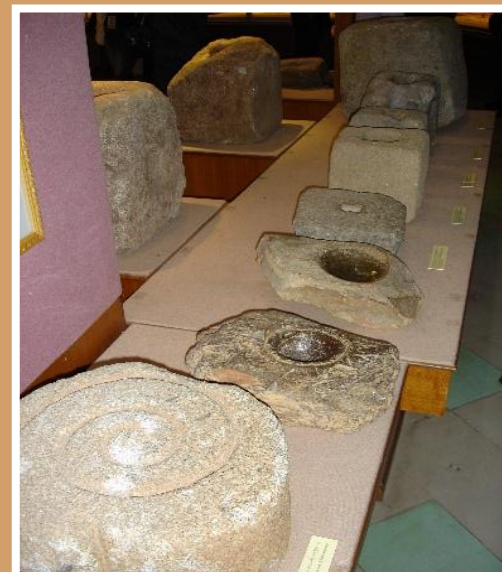
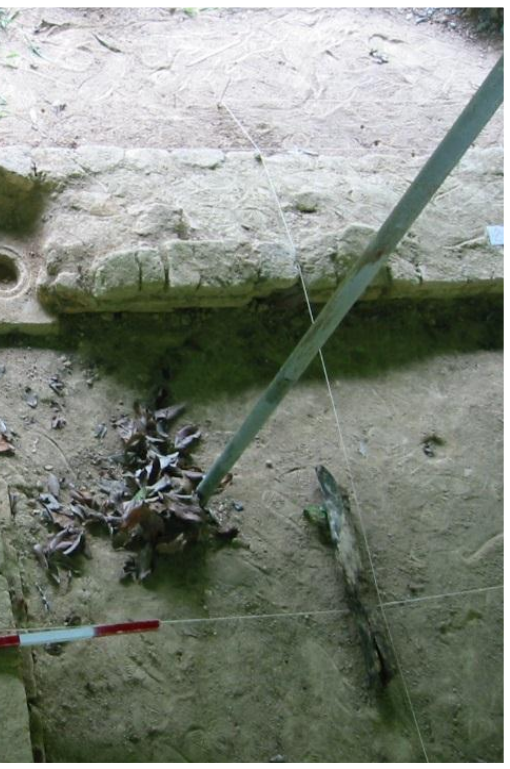
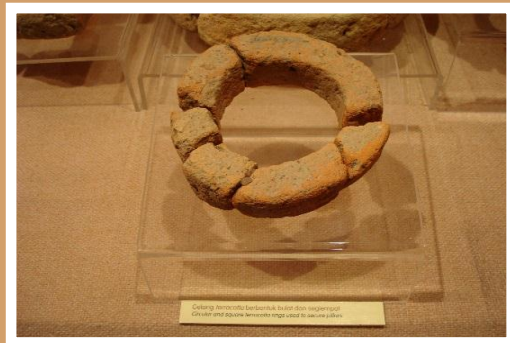
- แหวนรัดฐานเสา สลักจากหินทราย รูปร่างเป็นทรงกระบอกตรงกลางกลวง หน้าที่การใช้งานน่าจะใช้สำหรับเป็นแหวนครอบฐาน

รูปที่ 20 ฐานเสา ของอาคารหมายเลข 4

รูปที่ 21 - 22 แหวนรัตนฐานเสาไม้พระหว่าง
การขุดค้นทางโบราณคดีที่
แหล่งปู้จิงวิลาลัย รัฐเคดาห์
ประเทศมาเลเซีย

๒.๔ Building No.๔ was contemporary with Building No.๓, this building was discovered by digging to expand the site, its figure was rectangle brick line which laying connect to the wall of Building No.๑. It was the airy building and it might consisted of wooden roof set, three pairs of sandstone pillar bases were founded

underneath the brick line at the middle of the room which its shape similar to the sculpture's base. The entrance to the building was in the east, it was small stairs made by bricks laying.

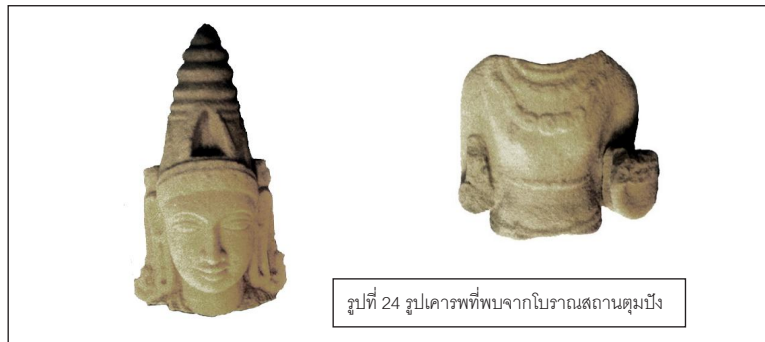
สภาพที่ได้หักออกเป็นส่วน ๆ คือ จากโบราณสถานหมายเลข 1 ระหว่างขุดแต่งพบชิ้นส่วนลำตัวรูปเคารพท่อนบนตั้งแต่บั้นเอวขึ้นไปจนถึงคอมีการสลักตกแต่งบริเวณอกเป็นรูปสร้อย และชิ้นส่วนท่อนแขนซ้ายตั้งแต่ข้อศอกลงไปจนถึงมือ ชิ้นสุดท้ายได้จากโบราณสถานหมายเลข 3 บริเวณพื้นที่ห้องเป็นส่วนเศียรรูปเคารพสวมเทริดสูง ด้านหน้าของเทริดเจาะเป็นช่องเล็ก ๆ รูปสามเหลี่ยม ทำให้สันนิษฐานว่ารูปเคารพองค์นี้อาจเป็นพระโพธิสัตว์ เพราะช่องเล็ก ๆ นี้ คล้ายช่องสำหรับบรรจุพระพุทธรูป หรือสถูป ซึ่งสัญลักษณ์บอกลักษณะทางประติมานวิทยาของพระโพธิสัตว์อวโลกิเตศวร หรือพระโพธิสัตว์เมไตรยะ ชิ้นส่วนทั้งหมดที่ได้จากการขุดแต่งสามารถต่อกันได้เป็นองค์เดียวกัน

รูปที่ 24 รูปเคารพที่พบจากโบราณสถานตุมบิง

สภาพของรูปเคารพที่ได้ หักออกเป็นส่วน ๆ คือ ชิ้นส่วนลำตัวรูปเคารพท่อนบนตั้งแต่บั้นเอวขึ้นไปจนถึงคอมีการสลักตกแต่งบริเวณอกเป็นรูปสร้อยและชิ้นส่วนท่อนแขนซ้ายตั้งแต่ศอกลงไปจนถึงมือได้จากอาคารหมายเลข ๑ ชิ้นสุดท้ายได้จากอาคารหมายเลข ๓ บริเวณพื้นห้องเป็นส่วนเศียรรูปเคารพสวมเทริดสูง ด้านหน้าของเทริดเจาะเป็นช่องเล็ก ๆ รูปสามเหลี่ยมทำให้สันนิษฐานว่ารูปเคารพองค์นี้ อาจเป็นพระโพธิสัตว์ เพราะช่องเล็ก ๆ นี้คล้ายช่องสำหรับใส่พระพุทธรูปซึ่งเป็นลักษณะทางประติมานวิทยาของพระโพธิสัตว์อวโลกิเตศวรหรือใช้บรรจุสถูปขนาดเล็กประดับซึ่งเป็นลักษณะทางประติมานวิทยาของพระโพธิสัตว์ศรีอาริยมตไถยซึ่งเป็นที่เคารพบูชาทั้งฝ่ายเถรวาทและมหายาน ชิ้นส่วนทั้งหมดที่ได้จากการขุดแต่งสามารถต่อกันได้เป็นอย่างดี ปัจจุบันจัดแสดงอยู่ ณ พิพิธภัณฑ์สถานแห่งชาตินครศรีธรรมราช

The remains of image were separated, the body part from waist up to neck, at the chest has decorated by carving as necklace shape and left arm part from elbow down to hand, those founded at Building No.๑. From Building No.๓ at the floor, discovered the head part with headdress of the image, at the front part of the headdress was drilled into small triangles shape, it might be assumed that this image probably be the Bodhisattva because those small drilled triangle were similar to the hole for placing the Buddha image which is the Iconography feature of Bodhisattva Avalokiteshvara or use for placing small Stupa for decoration which is the Iconography feature of Bodhisattava Sriariyamettaiya that is to be worshiped by Theravada and Mahayana Buddhists. All discovered separated-parts of the image can be fitted, at the present the image is displayed at Nakhon Si Thammarat National Museum. Aged around c.๑๓th Century A.D.

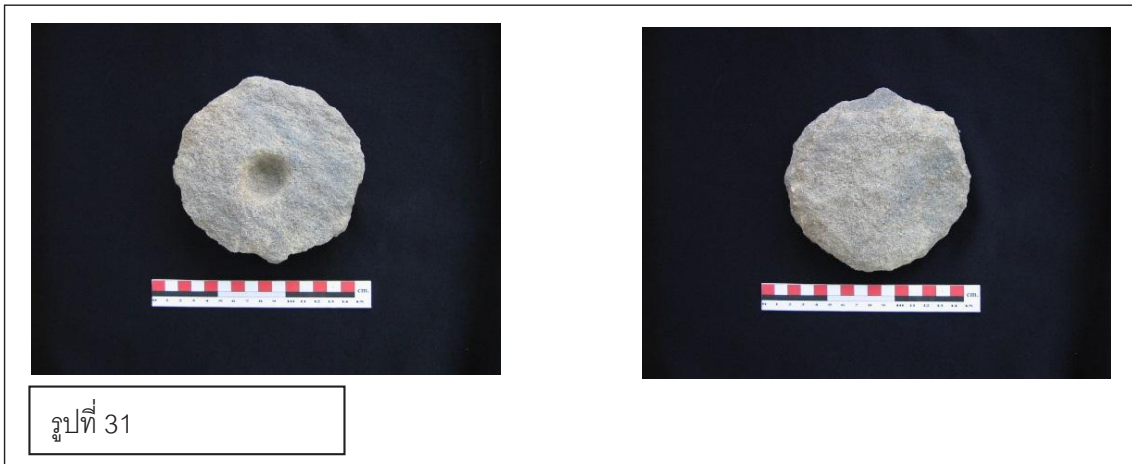
เป็นแผ่นหินทรายสลักรูปร่างกลมเจาะรูตรงกลางแต่ไม่ทะลุ ได้จากการขุดแต่งโบราณสถานหมายเลข 1 ไม่ทราบหน้าที่ใช้งานที่แน่ชัด

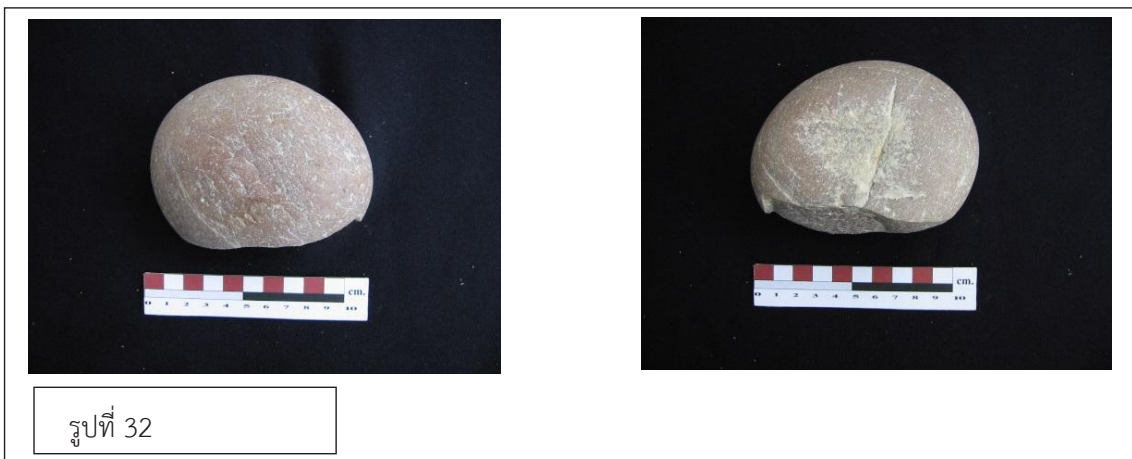
3.5.2 แผ่นหินขนาดเล็ก (รูปที่ 32)

แผ่นหินขนาดเล็ก 2 ชิ้น ปลายด้านหนึ่งมนพบ 2 แผ่นจากโบราณสถานหมายเลข 1 ชิ้นหนึ่งมีร่องรอยการสลักนูนคล้ายเลข ๑ แต่รอยสลักนั้นค่อนข้างจาง ไม่ทราบการใช้งานที่แน่ชัด

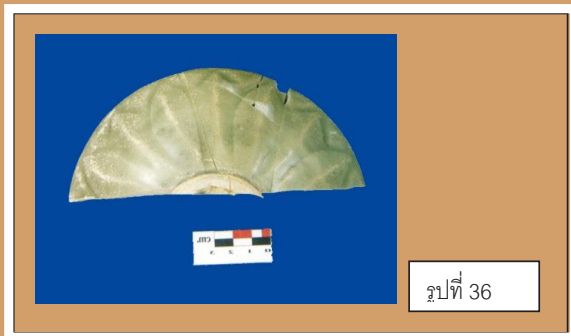
- ชามเคลือบสีเขียวสลักด้านนอกเป็นลายกลีบบัว อาจะผลิตจากเตาหลงฉวน ในมณฑลเจ้อเจียง สมัยราชวงศ์ซ่งตอนใต้ อายุราวพุทธศตวรรษที่ 18 (รูปที่ 36)
